GAZİ ÜNİVERSİTESİ

Deprem Mühendisliği Uygulama ve Araştırma Merkezi

SEFERİHİSAR AÇIKLARI (İZMİR) DEPREMİ ÖN DEĞERLENDİRME RAPORU

3 Kasım 2020

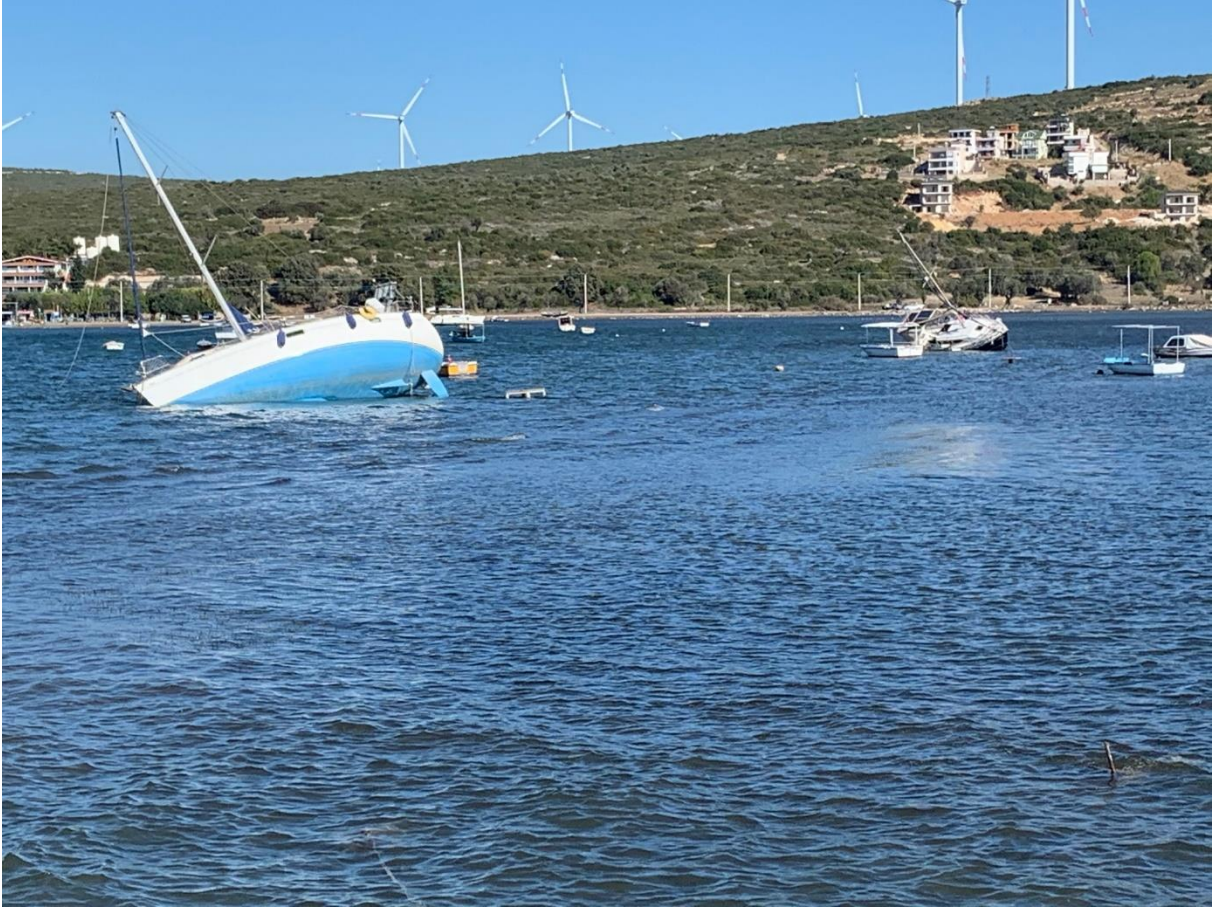
Fotoğraf 1. Sığacık körfezinde deprem sonrası oluşan Seyşe (tsunami) etkisi ile oluşan yat kazaları.

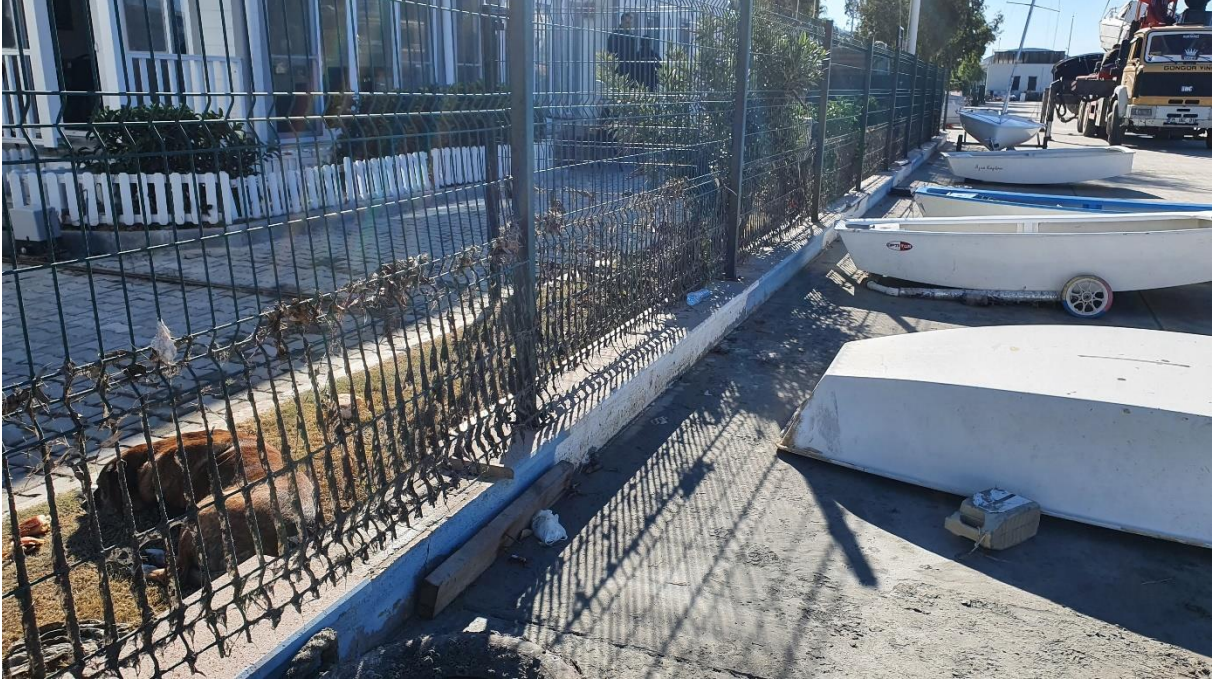
30 Ekim 2020 tarihinde meydana gelen depremde deniz tabanında çökmeye bağlı oluşan deprem etkenli dalga 15 dakika içerisinde kıyıya ulaşmış, Akarca ile Sığacık arasındaki bölgede içeriye doğru yaklaşık 800 m ilerlemiş ve deniz suyu sakin seviyesine göre yaklaşık 2 m kadar

Fotoğraf 2. Sığacık körfezinde deprem sonrası oluşan Seyşe (tsunami) etkisi ile yükselen su seviyesi izi. Yaklaşık 2 m.

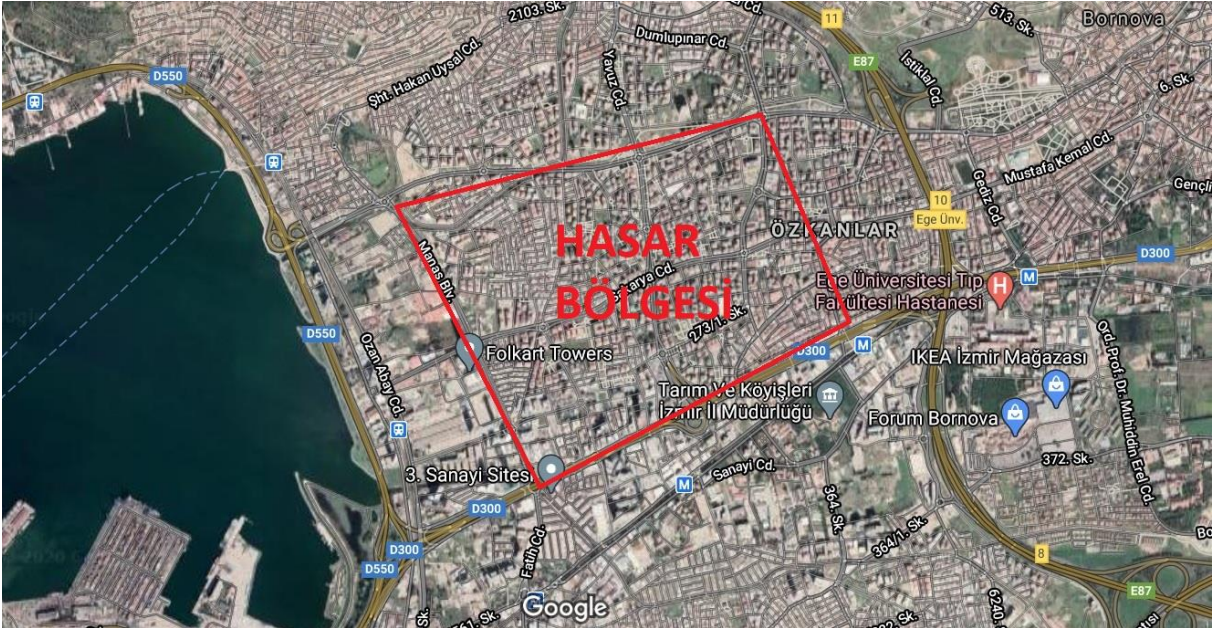
Fotoğraf 3. İzmir ili, Bayraklı ilçesi, Ağır hasar bölgesi

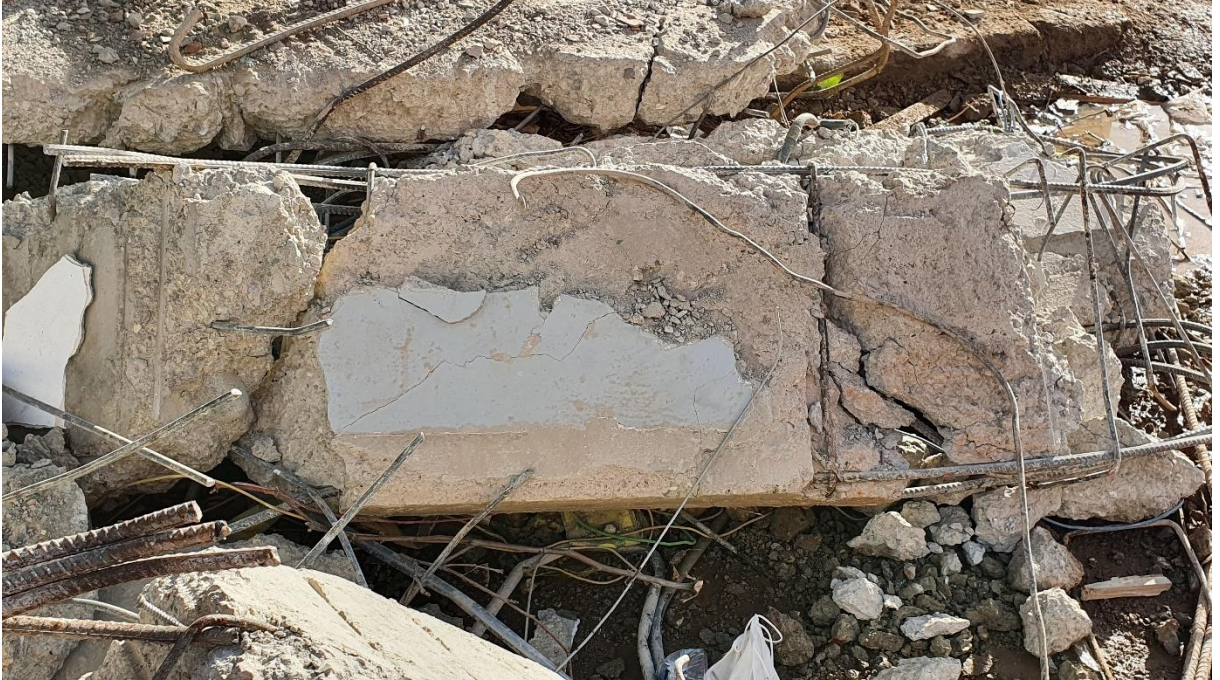
Ağır hasarlı/yıkılmış binaların birçoğunda beton kalitesinin herhangi bir sınıfa sokulamayacak kadar kötü olduğu tespit edilmiştir.

Yanal sargı donatıları çok eksik yapılmış ve aralıkları yeterli sıklıkta değildir. Yıkılmış veya ağır hasar görmüş birçoğunda etriye aralıklarının çok seyrek olduğu, kolon-kiriş birleşim bölgelerinde kolon etriyelerinin devam ettirilmediği ve etriye kancalarının 90 derece büküldüğü belirlenmiştir. Hatta bazı eski binalarda etriye donatısı nervürlü olmasına rağmen etriye kancaları 90 derece büküldüğü için kolonlarda ağır hasar olduğu tespit edilmiştir. Düz yüzeyli donatı kullanımı ile korozyon etkilerinin de hasar düzeyi üzerindeki etkileri göz ardı edilemeyecek kadar önemli olmuştur.

Fotoğraf 4. Bayraklı, Doğanlar Apartmanından çıkarılan betonarme kirişteki asal donatılar, yanıl donatılar ve betonun durumu.

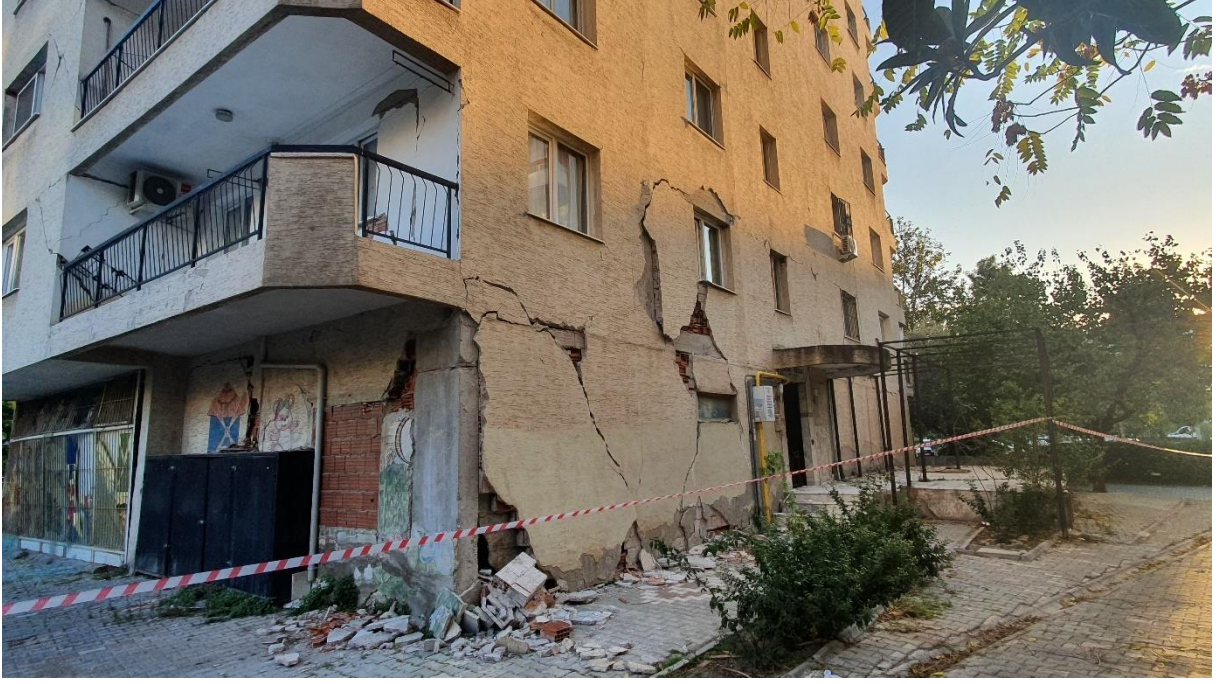
Hasar gördüğü halde tam göçme oluşmayan yapılar incelendiğinde hemen hepsinde yapısal hasarların zemin katlarda yoğunlaştığı gözlenmiştir. Yüksek yeraltı su seviyesinden dolayı bölgedeki binaların hiçbirisinde bodrum inşaa edilmemiş, hepsi yüzeysel temeller üzerine doğrudan oturtulmuştur. Zemin kat hasarları daha yukarı katlara ya hiç sirayet etmemiş yada az seviyede sirayet etmiştir. Binalarda tam anlamıyla deprem yer hareketi ile birlikte doğal salınıma geçmeden çok gevşek zeminden dolayı eğilme ve salınım hareketinden çok tabandan yüksek kesme kuvvetleri nedeniyle hasarlar oluşmuştur.

Zemin katlarda yanlış Projelendirme veya uygulama sonrası Proje dışı izinsiz tadilatlar yapılarak işyeri yapılması amacı ile duvar yıkımı ve buna bağlı olarak ta YUMUŞAK KAT

oluşumu gözlenmiştir. Hasarlı ve göçen binaların mimarisinde önemli tadilat yapıldığı, teyide muhtaç olmakla birlikte yıkılan binalardan bazılarının taşıyıcı sistemi ile oynanmış olduğu iddia edilmektedir.

Fotoğraf 5. Bayraklı ilçesinde bodrumsuz 8 katlı bir betonarme binada zemin ve 1. kat hasarı.
