YATAY FREZE MAKİNESİ İLE PROFİL İŞLEME SIRASINDA SİPER PARÇASININ HASAR ANALİZİ

Kadir GÖK* ve Yasin KİŞİOĞLU

Bu çalışmada, ağaç işleme yatay freze profil kesme makinesinin kesici takımının oluşturduğu kesme kuvvetlerinin etkileri iş parçası dayama parçası (siper) üzerinde hem deneysel hem de nümerik olarak incelenmiştir. Siper, yatay freze makinesinde iş parçasını sabitlemek ve pozisyonlamak için kullanılır. Deneysel inceleme, yatay freze makinesi üzerinde yapılmış olup, iş parçası üzerinde profil kesme işlemi esnasında, siperde hasarlar gözlenmiştir. Nümerik incelemede ise, kesme kuvvetlerinin etkileri bilgisayar ortamında sonlu elemanlar destekli gerilme analizi ile hesaplanmıştır. Kesme kuvvetlerinin iş parçası üzerinde dolayısı ile siper üzerinde son derece etkili olduğu gözlenmiştir. Hem deneysel hem de nümerik çalışmalarda, aynı yerlerde hasarlar meydana gelmiştir.

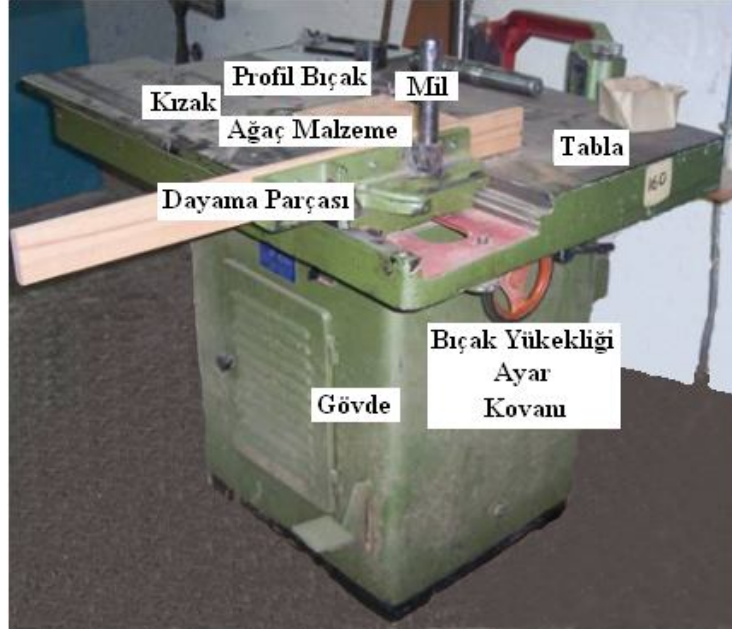
Şekil 1. Yatay freze makinesi

Bu çalışmada, kesme kuvvetlerinin etkisinde, yatay freze makinesinin siperi deneysel ve bilgisayar destekli olarak analiz edilmiştir. Deneysel çalışmalar, Şekil 1 de görülen ağaç işleme makinesi üzerinde yapılmış olup, siper parçasındaki hasarlar gözlenmiştir (Şekil 2). Bilgisayar destekli simülasyonlar ile deneysel çalışmaların sonuçları karşılaştırılmıştır. Bu sonuçlara göre, hasarların benzer bölgelerde ortaya çıktığı saptanmıştır.

Deneysel çalışmada 2.5 kw gücünde Netmak marka bir tezgah kullanılmıştır. Profil kesme işleminde kullanılan kesme parametreleri [1] literatürden yararlanılarak hesaplandı. İş parçasını profil olarak frezelemek için tezgah gücü 2.5 kW, tezgah besleme oranı 10m/dk, kesme hızı 8.31m/sn, 55mm çapında profil çakısı ve motor devir sayısı 2890dv/dk olarak seçilmiştir. Çalışmada, ağaç malzemesi olarak meşe ağacı kullanılırken, kesici bıçak için takım çeliği kullanılmıştır. Meşe ağacının elastikiyet modülü 11 GPa [5] iken, kesici bıçağın elastikiyet modülü 210 GPa ve poisson oranı 0.29 dur [6]. Siper parçası ise dökme demirden imal edilmiştir. Siper parçası (Şekil 3) ve kesici takımın mekanik özellikleri Çizelge 1. de verilmiştir.
