GAZİ ÜNİVERSİTESİ
Deprem Mühendisliği Uygulama ve Araştırma Merkezi
(*Earthquake Engineering Application and Research Center*)

SEFERHİSAR AÇIKLARI (İZMİR) DEPREMİ ÖN DEĞERLENDİRME RAPORU

3 Kasım 2020

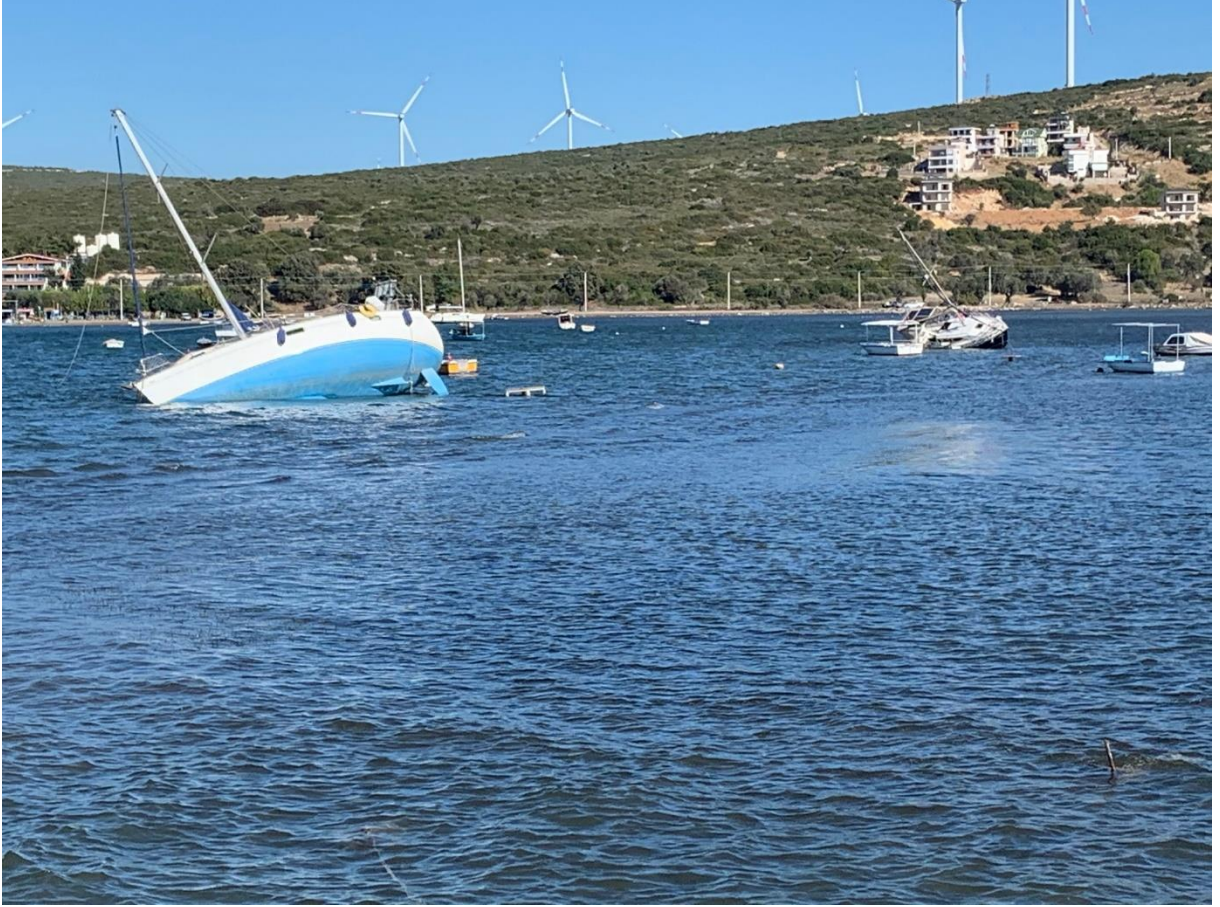
Fotoğraf 1. Sığacık körfezinde deprem sonrası oluşan Seyşe (tsunami) etkisi ile oluşan yat kazaları.

30 Ekim 2020 tarihinde meydana gelen depremde deniz tabanında çökmeye bağlı oluşan deprem etkenli dalga 15 dakika içerisinde kıyıya ulaşmış, Akarca ile Sığacık arasındaki bölgede içeriye doğru yaklaşık 800 m ilerlemiş ve deniz suyu sakin seviyesine göre yaklaşık 2 m kadar

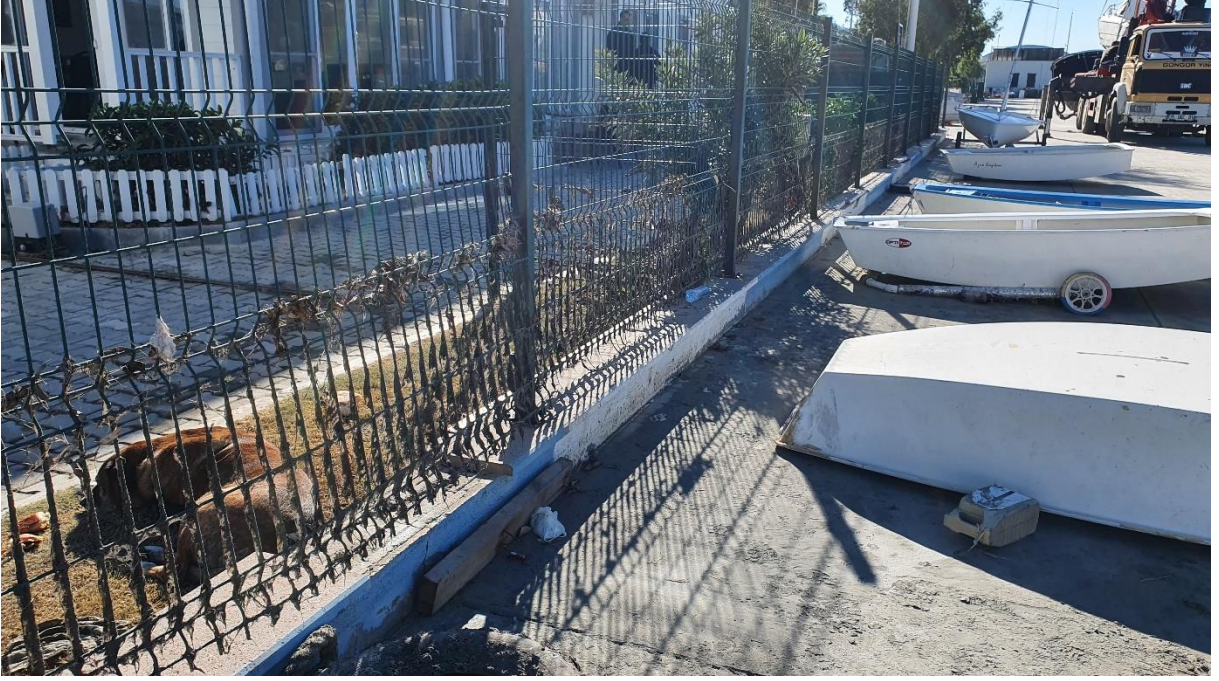
Fotoğraf 2. Sığacık körfezinde deprem sonrası oluşan Seyşe (tsunami) etkisi ile yükselen su seviyesi izi. Yaklaşık 2 m.

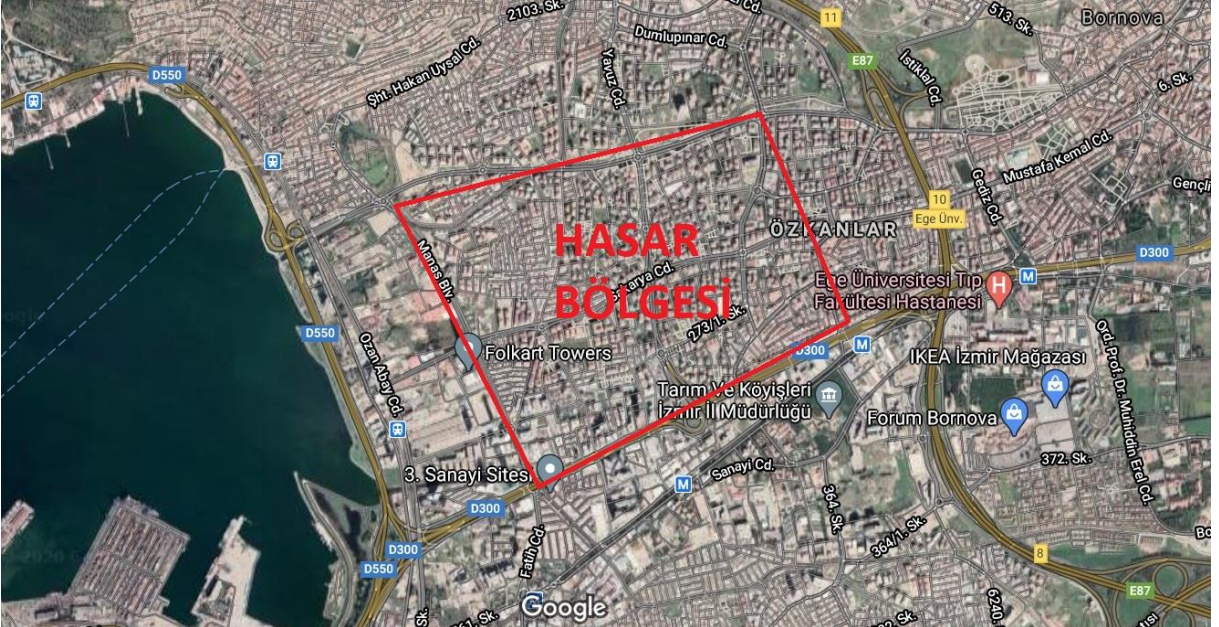
Fotoğraf 3. İzmir ili, Bayraklı ilçesi, Ağır hasar bölgesi

Bayraklı İlçesi'nde şimdiye dek gerçekleştirilmiş olan araştırma çalışmaları, hasar gözlenen sahada rijitlik ve mukavemet özellikleri derinlikle artış gösteren yumuşak-katı kıvamlı, plastik (ortalama plastisite indisi 30) kil ile silt ve kumdan oluşan, yer altı suyu seviyesinin yüksek olduğu, kalınlığı 80-100 m'ye ulaşan alüvyon tabakanın hakim olduğunu göstermektedir. Bu tür yumuşak ve derin genç formasyonlar özellikle, mevcut depremde olduğu gibi 0.2-0.3 g mertebelerinden daha düşük maksimum kaya yüzey ivmelerini büyütmede ve kesit tesirlerini özellikle belirli doğal frekans aralığındaki yapılarda artırmaktadır. Bu artış, betonarme hataları ile birleştiğinde hasar kaçınılmaz hale gelmektedir. Zeminin deprem performansı üzerindeki etkisine dair hususlara ilk olarak Deprem Bölgelerinde Yapılacak Binalar Hakkında Yönetmelik (DBYBHY, 2007) içerisinde değinilmiş olup, yıkılan yapıların hemen hepsinin 1975 tarihli yönetmeliğe göre tasarlanmış ve inşa edilmiş olması, hemen yanlarında gözlemlenen hiçbir hasarı bulunmayan daha yeni yapıların da yer alıyor olması dikkat çekici bulunmuştur.

Hasar gördüğü halde tam göçme oluşmayan yapılar incelendiğinde hemen hepsinde yapısal hasarların zemin katlarda yoğunlaştığı gözlenmiştir. Yüksek yeraltı su seviyesinden dolayı bölgedeki binaların hiçbirisinde bodrum inşaa edilmemiş, hepsi yüzeysel temeller üzerine doğrudan oturtulmuştur. Zemin kat hasarları daha yukarı katlara ya hiç sirayet etmemiş yada az seviyede sirayet etmiştir. Binalarda tam anlamıyla deprem yer hareketi ile birlikte doğal salınım geçmeden çok gevşek zeminden dolayı eğilme ve salınım hareketinden çok tabandan yüksek kesme kuvvetleri nedeniyle hasarlar oluşmuştur.

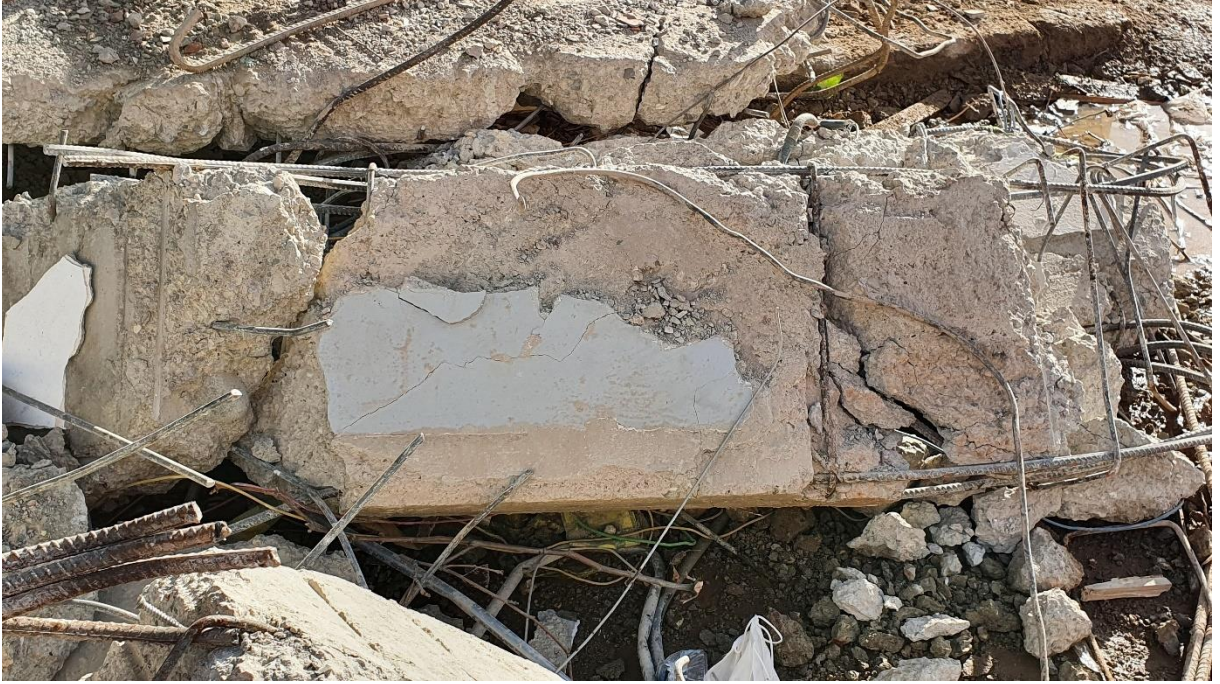
Fotoğraf 4. Bayraklı, Doğanlar Apartmanından çıkarılan betonarme kirişteki asal donatılar, yanıl donatılar ve betonun durumu.

Ağır hasarlı/yıkılmış binaların birçoğunda beton kalitesinin herhangi bir sınıfa sokulamayacak kadar kötü olduğu tespit edilmiştir.

Yanal sargı donatıları çok eksik yapılmış ve aralıkları yeterli sıklıkta değildir. Yıkılmış veya ağır hasar görmüş birçoğunda etriye aralıklarının çok seyrek olduğu, kolon-kiriş birleşim bölgelerinde kolon etriyelerinin devam ettirilmediği ve etriye kancalarının 90 derece büküldüğü belirlenmiştir. Hatta bazı eski binalarda etriye donatısı S420 olmasına rağmen etriye kancaları 90 derece büküldüğü için kolonlarda ağır hasar olduğu tespit edilmiştir. Düz yüzeyli donatı kullanımı ile korozyon etkilerinin de hasar düzeyi üzerindeki etkiler göz ardı edilemeyecek kadar önemli olmuştur.

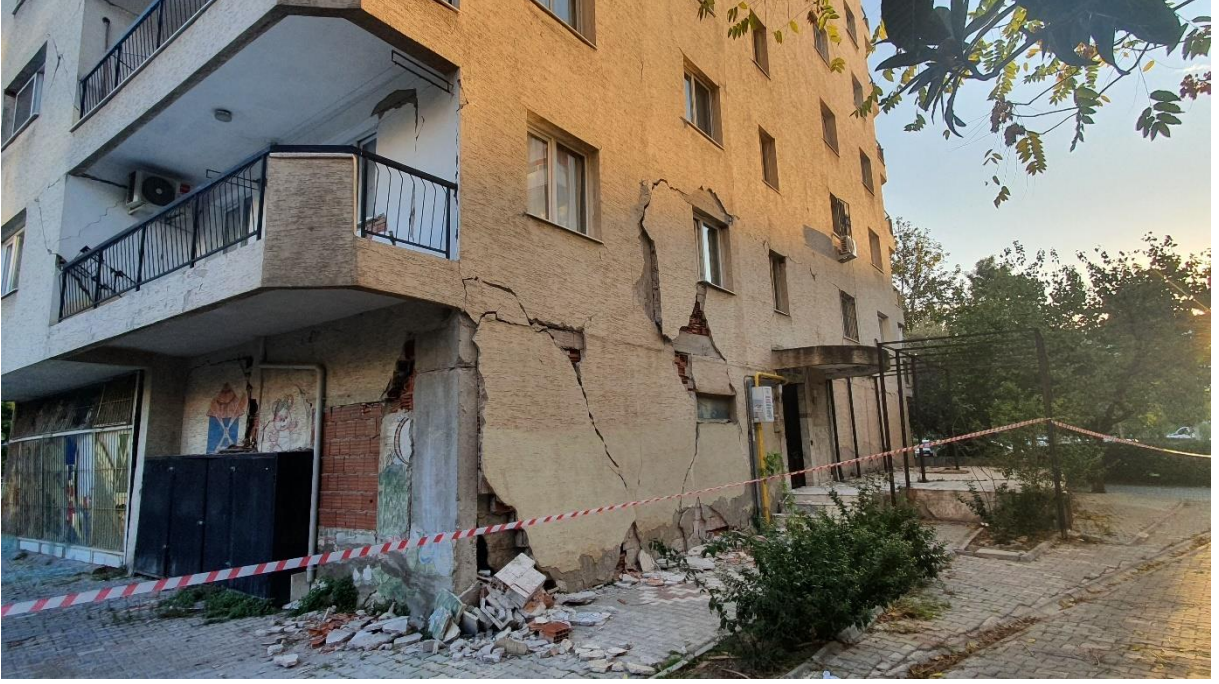
Fotoğraf 5. Bayraklı ilçesinde bodrumsuz 8 katlı bir betonarme binada zemin ve 1. kat hasarı.

Bölgede farklı türlerde yapısal göçmeler meydana geldiği belirlenmiştir. Tamamen göçen binaların çoğu katların düşey doğrultuda doğrudan birbirlerinin üzerine oturması şeklinde meydana gelmiştir. Çok açık bir şekilde bu tür göçmelerde en önemli sebepler beton dayanımının yetersizliği, donatı yetersizliği ve uygunsuzluğudur. Detaylı yapılacak çalışmalar sonucunda ortaya konulması gerekirken birlikte zayıf kolon-kuvvetli kiriş, yumuşak kat uygulaması da diğer sebepler arasında görünmektedir. Hatta bu sebeplerden dolayı bazı binalarda sadece zemin kat bölgesi ile sınırlı kalan kısmi göçmeler meydana gelmiştir.
